事例紹介ーダイカスト(ガス欠陥)

資料提供: 東芝機械(株)様

製品概要 : HDケース
材 質 : 鋳物=ADC12, 鋳型=SKD61
鋳造方法 : ダイカスト
欠陥状況 : 下記矢印部にガス欠陥が発生.

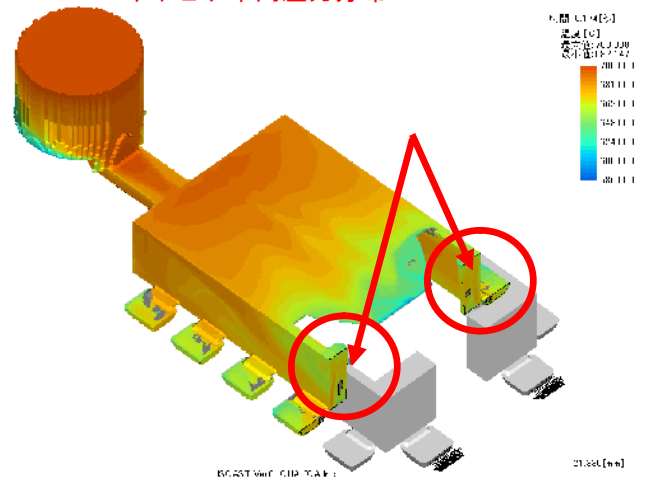
○部は充填末期に溶湯に囲まれた未充填部が残る. この部分にはガスポロシティ発生可能性がある.

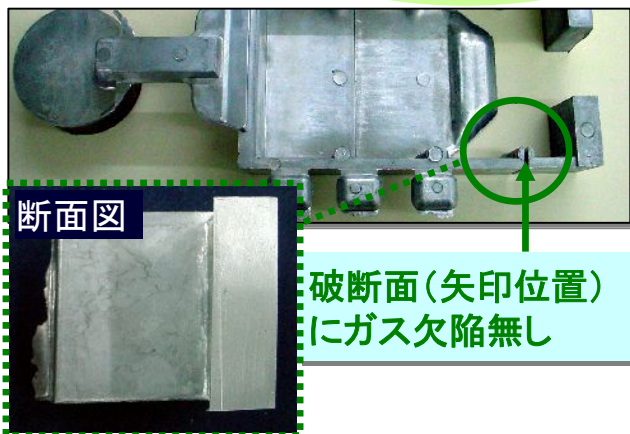
<射出条件>
低速速度 : 0.3m/sec
高速速度 : 1m/sec

<射出条件>
低速速度 : 0.3m/sec
高速速度 : 4m/sec

射出速度を上げて充填させることを検討.
高速速度を1m/sから4m/sに変更.

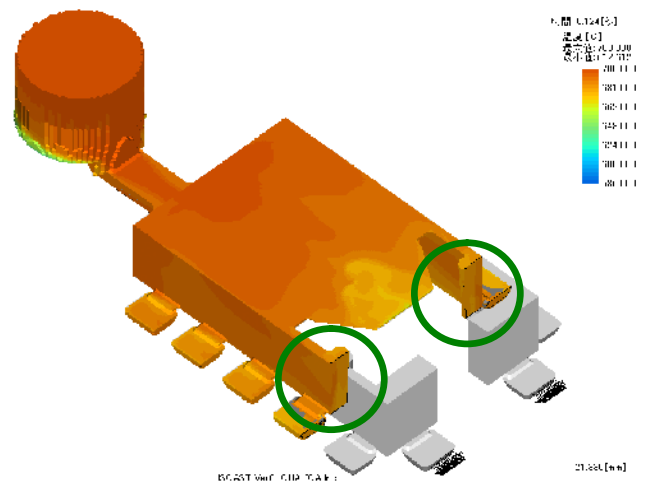
充填末期に溶湯に囲まれた未充填部はなくなり、この部分にガスポロシティは発生しないと思われる.
