概要

製品概要 : HDケース
 材質 : 鋳物=ADC12, 鋳型=SKD61
 鋳造方法 : ダイカスト
 欠陥状況 : 下記矢印部にガス欠陥が発生.

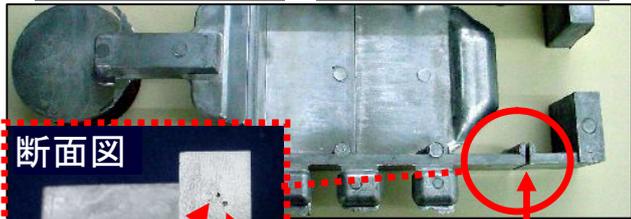
断面図

破断面(矢印位置)
にガス欠陥発生

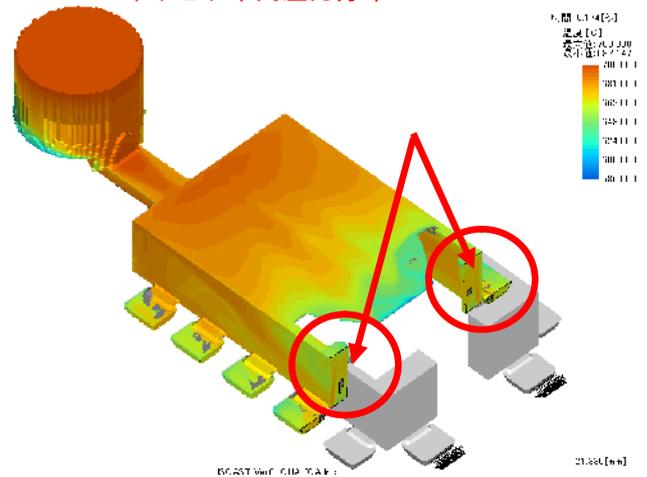
○部は充填末期に溶湯に囲まれた未充填部が残る. この部分にはガスポロシティ発生
の可能性がある.

低速速度 : 0.3m/sec
 高速速度 : 1m/sec

射出速度を上げて充填させることを検討.
 高速速度を1m/sから4m/sに変更.

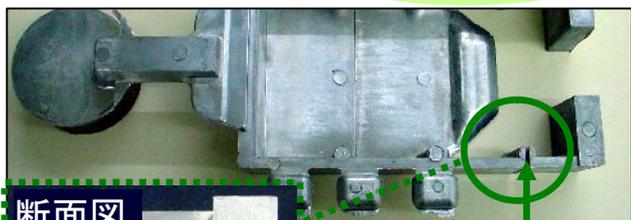
断面図

破断面(矢印位置)
にガス欠陥無し

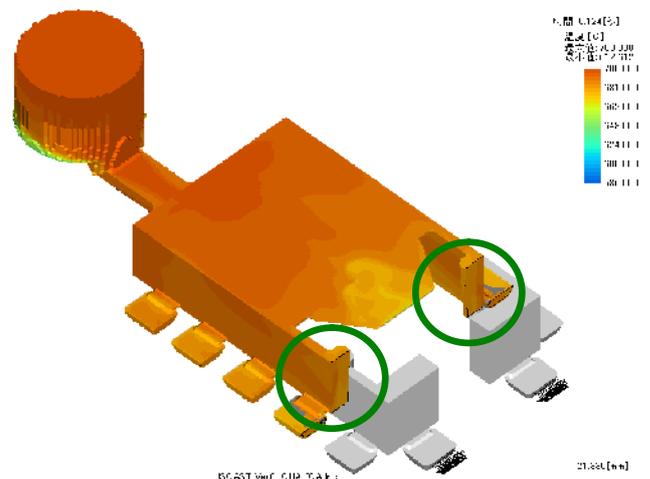
改良後のCAE結果および考察

低速速度 : 0.3m/sec
 高速速度 : 4m/sec

充填末期に溶湯に囲まれた未充填部はなくなり、この部分にガスポロシティは発生
しないと思われる.
