## 事例紹介－重力鑄造(割れ欠陥)

資料提供: (株)コマツ様

製品概要: 建設機械足回り部品  
 材質: 鑄物=鑄鋼, 鑄型=生砂  
 鑄造方法: 重力鑄造, 1個込め  
 欠陥状況: 熱処理面に割れ欠陥発生。  
 外径部に微細欠陥があり  
 廃却処分となってしまう。

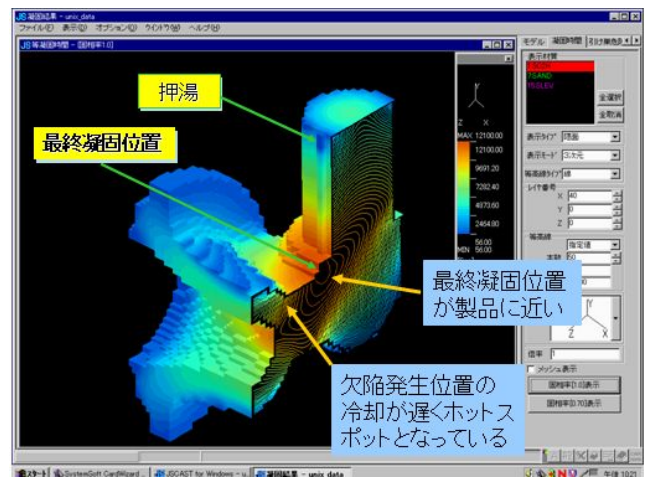
原因:

押湯部分の最終凝固位置が製品に近く、  
 欠陥発生位置近傍では冷却が遅く  
 ホットスポットとなっている。

・凝固－等凝固時間曲線

最終凝固位置から製品を遠ざける  
 ことを検討。  
 また、欠陥発生位置がホットスポット  
 とならないよう、凝固時間が早くなる  
 ようにする。  
 このため押し湯堰の寸法を現方案よりも  
 長めにするように方案を変更。

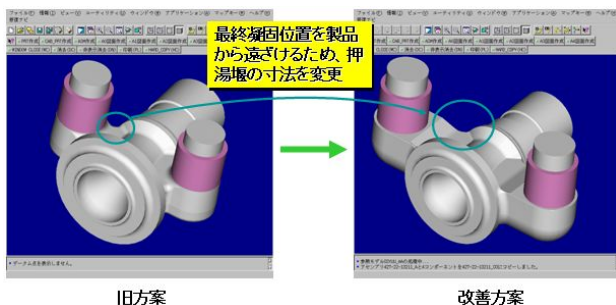
旧方案

改善方案

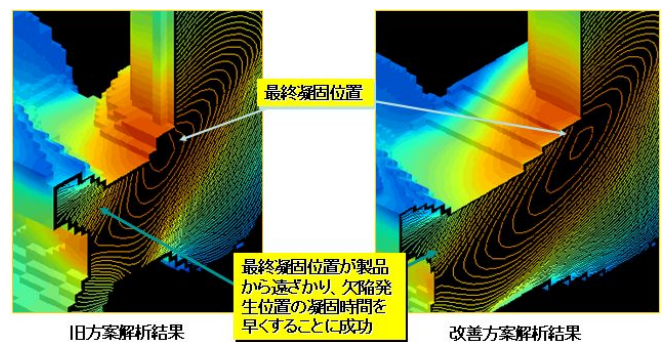
最終凝固位置が製品から遠ざかり、  
 欠陥発生位置の凝固時間を早くすることが  
 できた。

旧方案解析結果

改善方案解析結果

本対策により、加工後の微細欠陥は  
 発生しなくなった。
