概要

製品概要：建設機械足回り部品
 材質：鑄物=鑄鋼，鑄型=生砂
 鑄造方法：重力鑄造，1個込め
 欠陥状況：内径面に割れ欠陥発生。
 加工面の微細欠陥を起点とした亀裂欠陥と思われる。

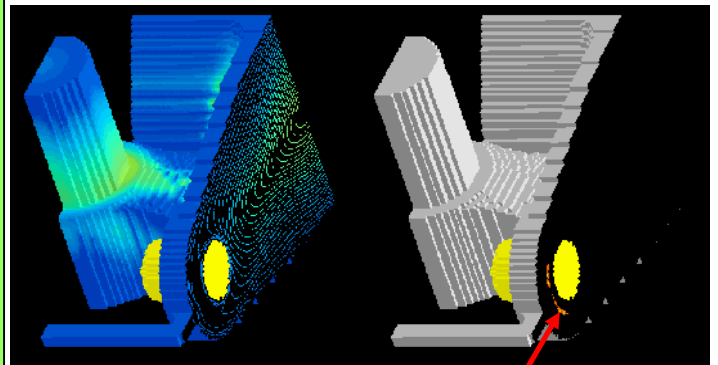
等凝固時間より、内径面近傍に同時凝固域
があり、この部分に引け巣が予測される。
またこの部分の温度勾配を見ても欠陥発生
が予測される。

欠陥発生位置近傍に欠陥
発生危険域が存在する

内径面近傍の同時凝固域に温度勾配が
つくように検討する。
このため内径面に冷金を設置。

内径面に冷金を設置

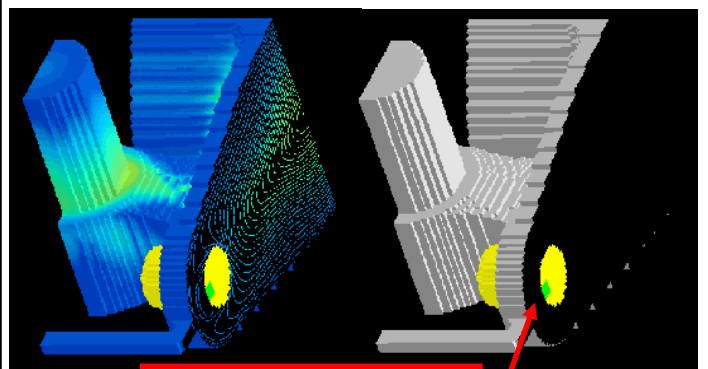
欠陥発生危険域が消滅した。

欠陥発生危険域の消滅

本対策により，加工後のワレ欠陥は
発生しなくなった。
